Résumé du chantier collectif, octobre 2009

LE RESEAU D'EAU

LE MUR EN PIERRES SECHES

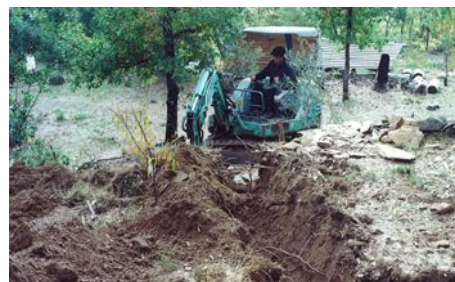
Réalisation des tranchées

Les tranchées ont été creusées à la mini pelle. Les fonds de fouilles nettoyés et tapissés de sable. Les tuyaux ont donc pu être posés sans risque de perforation et recouverts de sable. Puis les tranchées ont été rebouchées en intercalant un filet avertisseur.

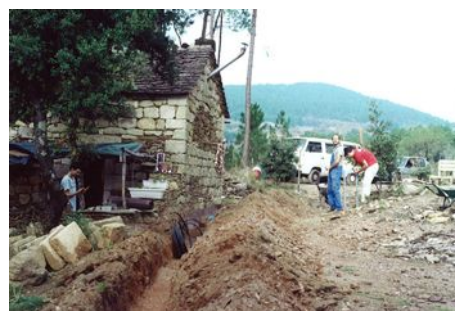
Fond de fouille et tuyaux

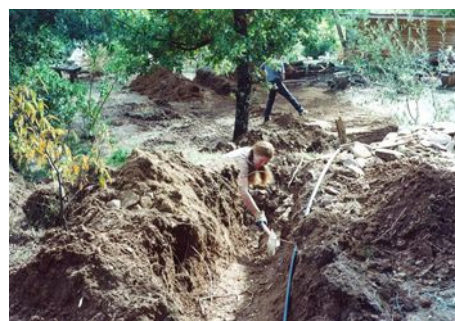
Protection des tuyaux

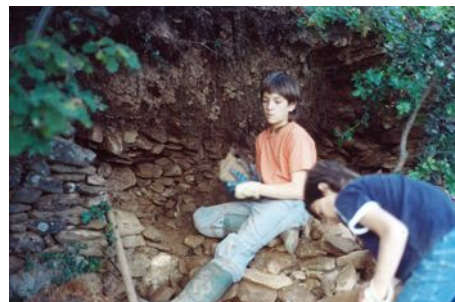
A cause des intempéries, la poussée des terres et des arbres qui y grandissent, les murs d'accol en pierres sèches subissent régulièrement des dommages.

Déblaiement et tri

Déblayer les parties de mur éboulées tout en **triant** les matériaux (terre, pierres de parement, pierres de garni).
Il faut retrouver les assises stables.

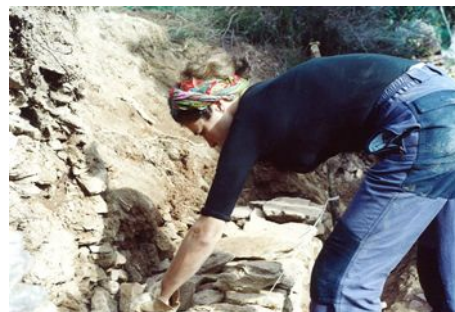
- sur un mur éboulé sous lequel nous avons fait passer un des tuyaux d'adduction.,
- mur bordant le chemin au sud du bâtiment principal.

Mur sur le tuyau

Remonter le mur en réalisant **parements** intérieur et extérieur. Sans oublier de les relier par endroits et en croisant au maximum les joints verticaux (pas de coup de sabre).

Comblar l'arrière du mur avec un maximum de pierres pour former un **drain** (sinon la terre comble rapidement les interstices du mur augmentant la poussée de l'eau lors des pluies).

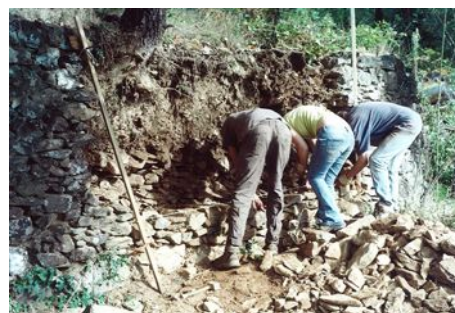
Mur du chemin

Bien soigner les **têtes de mur** pour éviter le basculement des premières pierres (passage d'animaux...).
